**UNIDADES DOMÉSTICAS DO SÉCULO XIX DO BAIRRO DA BOA VISTA DO  
RECIFE: variação tecnológica em tijolos e argamassas**

Dissertação apresentada como requisito parcial para a obtenção do título de grau Mestre em Arqueologia, pelo Departamento de Pós-Graduação em Arqueologia da Universidade Federal de Pernambuco, Centro de Filosofia Ciências Humanas, *campus* Recife.

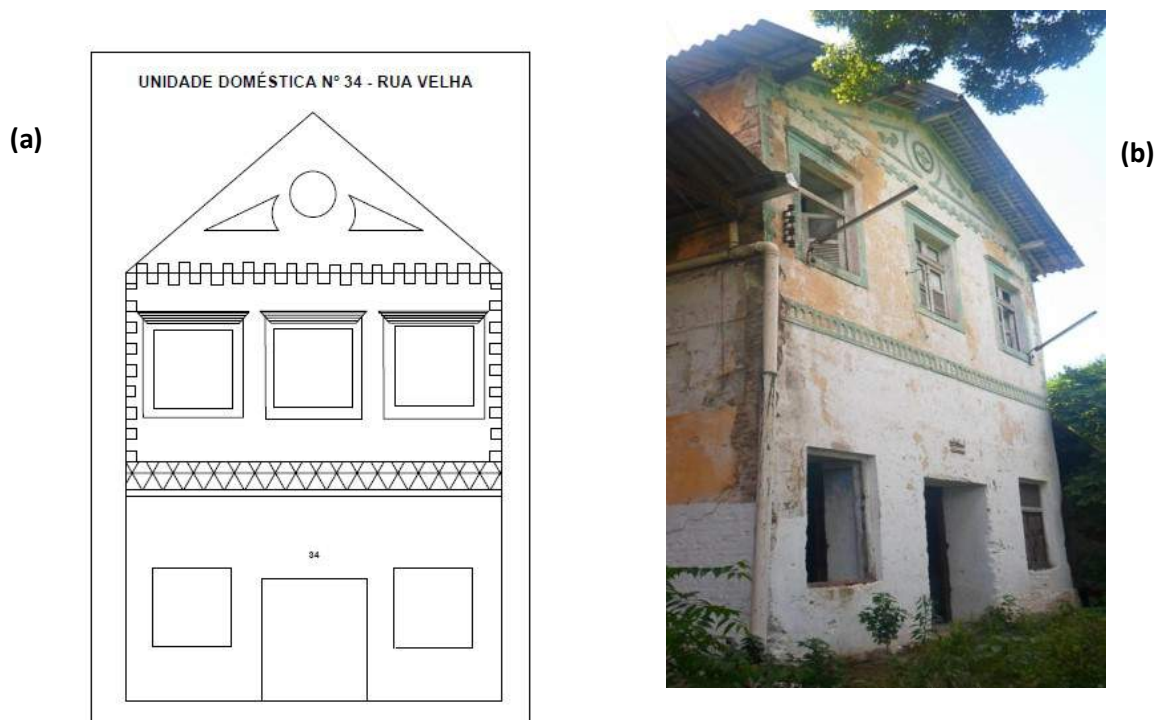
Figura 28: (a) Ilustração da planta de fachada UD 01, Rua Velha Nº 34, Boa Vista; (b) Fotografia

Na análise direta da fachada desta unidade, figura 27, podemos observar a presença de venezianas nas janelas, elemento comum utilizado a partir de meados do século XIX, seu uso foi obrigatório após as rótulas serem proibidas por legislação em muitas cidades brasileiras, por ser considerado um elemento remanescente de uma arquitetura ultrapassada (TAVARES, 1998). A veneziana aqui empregada é do tipo móvel, menos comum de ser encontrada, sendo composta por um vidro fixo a cima, e um vidro móvel junto à veneziana abaixo. O detalhe mais interessante desta unidade neste quesito é de conter por trás da veneziana uma folha de janela em madeira, este elemento é possível de ser visualizado na figura 28, e é relacionado com o tipo de janela à francesa, cuja se compõe de duas folhas que se abrem para o interior, associada à outra janela com veneziana que se abre para o exterior, muito usada a partir do final do século XIX e início do XX (TAVARES, 1998).

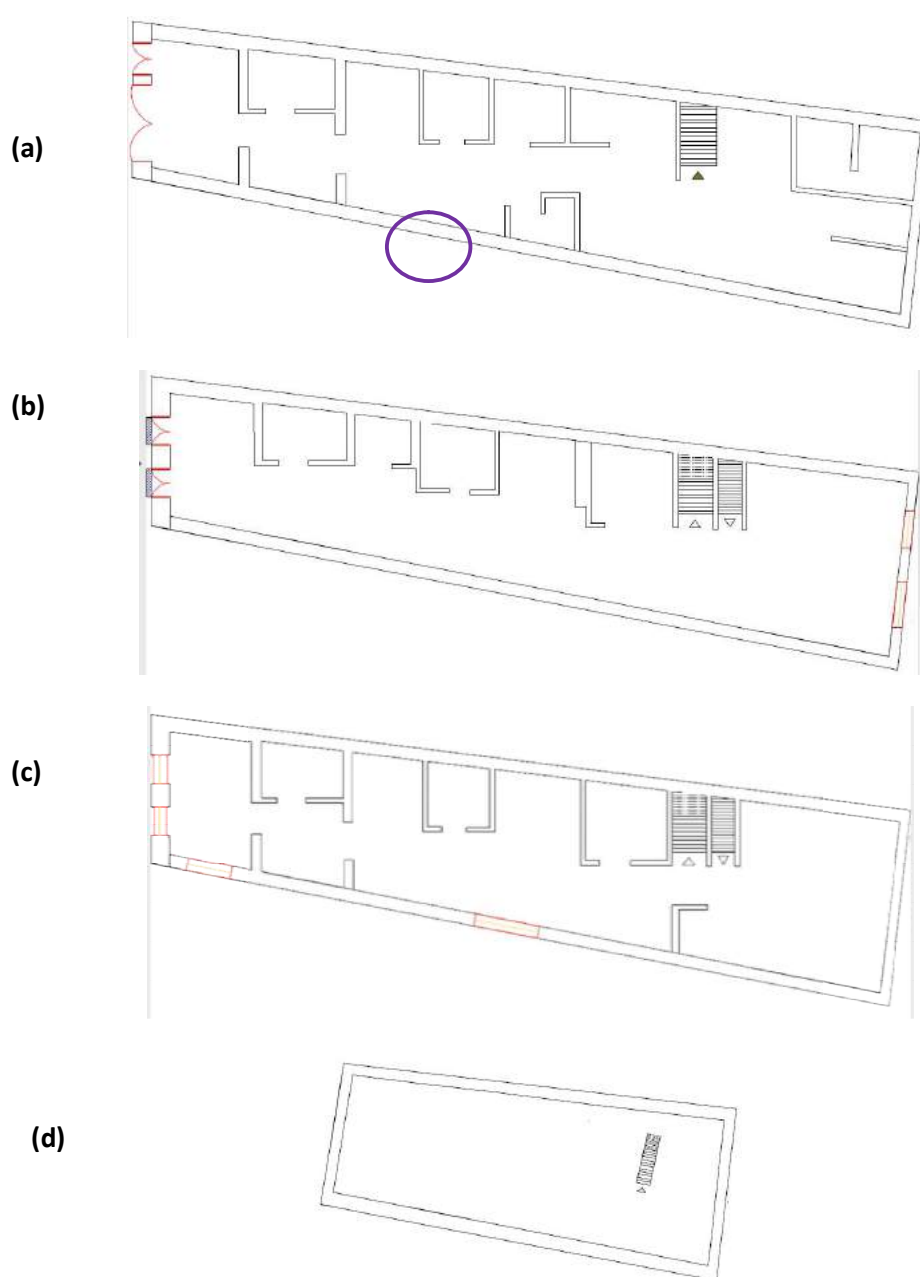
Figura 39: Planta baixa UD 02, Rua da Glória, 187; (a) Térreo; (b) 1º piso; (c) 2º piso; (d) sótão; em lilás, área de coleta

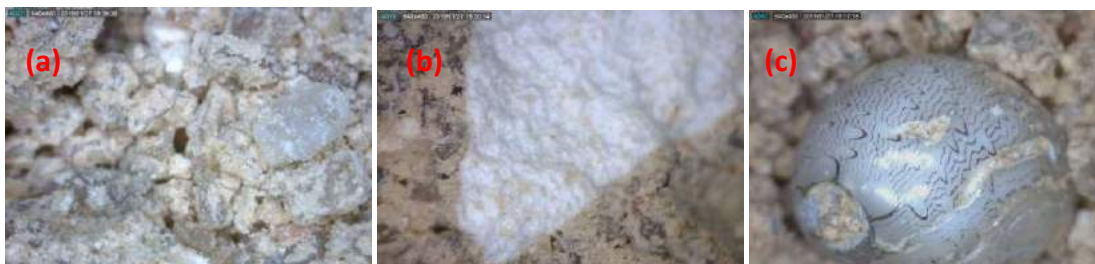
Figura 74: (a) Quartzos; (b) Bolo de cal; (c) Concha

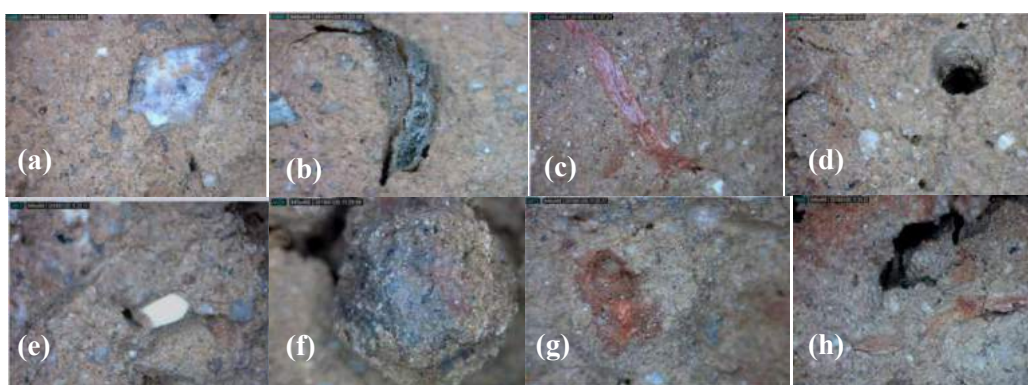
Figura 83: (a) Quartzo; (b) e (c) Raiz; (d) Cavidade; (e) Mica; (f) Micaxisto; (g) Chamote; (h) Cavidade e raiz;
